รายงานองค์ความรู้ที่มีการจัดการ
เพื่อให้เกิดวิธีปฏิบัติที่เป็นเลิศ

เรื่อง กระบวนการตรวจสอบฝาสูบเครื่องยนต์ PAXMAN
12VP185 ของชุด ร.ล.หัวหิน

โรงงานปรับซ่อมเครื่องยนต์ กรก.อจปร.อร.
ประจำปีงบประมาณ ๒๕๖๖

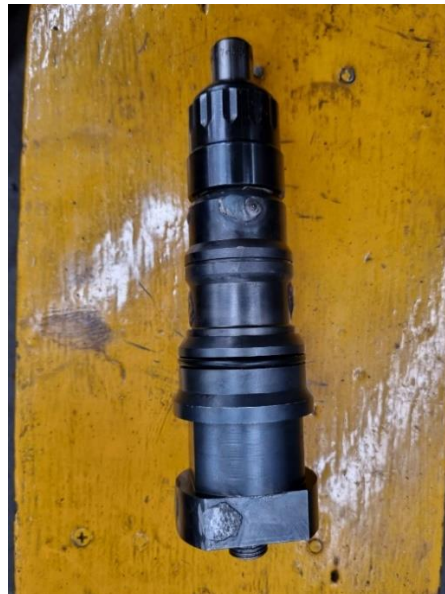
รูปที่ ๑๐ เครื่องมือจำลองหัวฉีด

๓.๑.๑ เครื่องมือจำลองหัวฉีด โดยการนำหัวฉีดที่ไม่ใช้งานแล้วมาปิดช่องทางเดินน้ำมันเชื้อเพลิงทุกตำแหน่ง เพื่อไม่ให้ น้ำมันเชื้อเพลิง ไนย้อนออกจากหัวฉีด ดังรูปที่ ๑๐

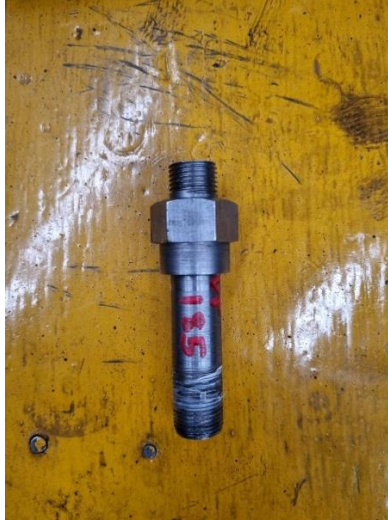
รูปที่ ๑๑ เครื่องมือต่ออุปกรณ์อัดน้ำยาเข้ากับฝาสูบ

๓.๑.๒ เครื่องมือต่ออุปกรณ์อัดน้ำยาทดสอบเข้ากับฝาสูบ ให้โรงงานเครื่องกลึงเหล็กที่เหลือจากการใช้งาน โดยการวัดค่าต่าง ๆ จากอุปกรณ์อัดน้ำยา และฝาสูบ ได้ดังรูปที่ ๑๑

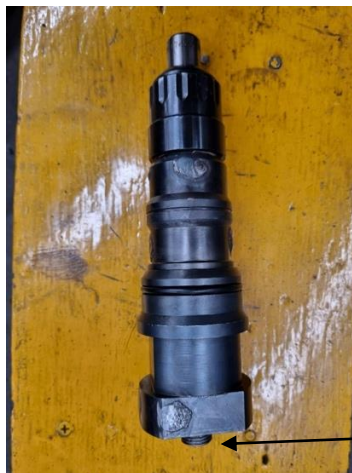
รูปที่ ๑๒ เครื่องมือตรวจสอบกำลังดันห้องเผาไหม้

เครื่องมือที่ต้องทำการต่อกับฝาสูบ เพื่อวัดกำลังอัดห้องเผาไหม้บนแท่นทดสอบ จะใช้เครื่องมือเดียวกับข้อ ๓.๒.๑ เพิ่มเติมคือเชื่อมและต่อเข้ากับข้อต่อให้สามารถต่อกับเครื่องมือได้ ดังรูปที่ ๑๒

ต่อข้อต่อ

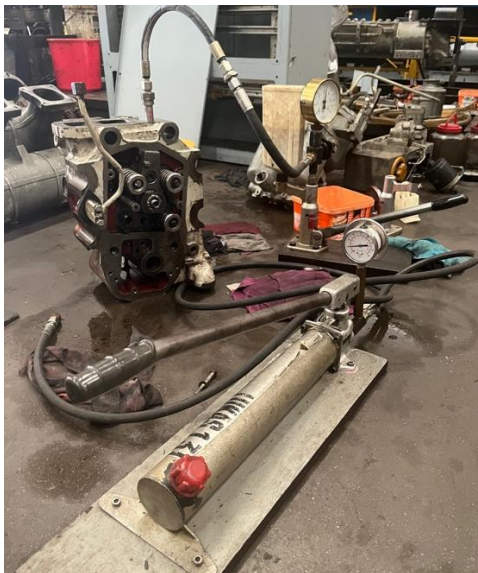
รูปที่ ๑๓ เครื่องมือตรวจสอบน้ำมันเชื้อเพลิงเข้าห้องเผาไหม้

- นำหัวฉีดประกอบเข้ากับฝาสูบ
- นำเครื่องมือสร้างกำลังดันประกอบเข้ากับทางน้ำมันเชื้อเพลิงที่ฝาสูบเบงก์ที่ออกจากฝาสูบ
